Segundo Informe Trimestral para la Comunidad Atacameña de Peine<sup>1</sup>

# Mesas Técnica y de Gobernanza Socioambiental visitaron los sistemas de Vega - Canal - Laguna (VCL) 2 y 3

Actividad se llevó a cabo el 18 de abril del 2024

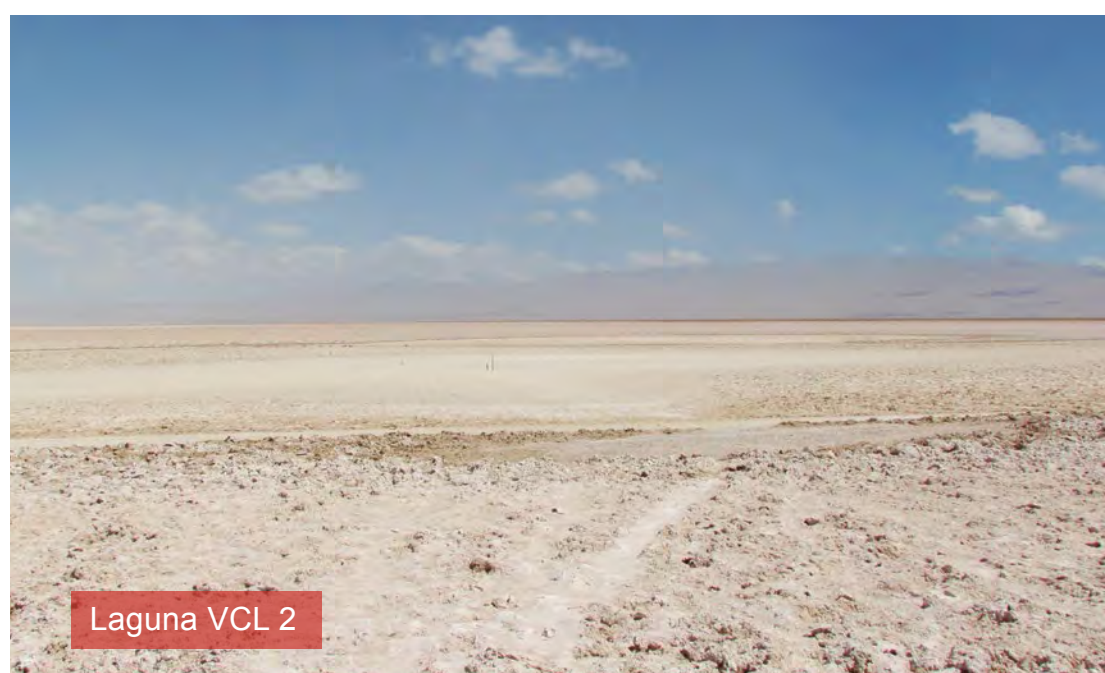
Laguna VCL 2

La Mesa de Gobernanza Socioambiental constató una baja en la superficie del espejo lagunar del sistema VCL 3, y la ausencia de “laguna” en VCL 2. En ambos casos, la operación intermitente del riego artificial (entre marzo y abril) limitó el aporte hídrico a los sistemas. Cabe destacar que la situación verificada está relacionada con la fragilidad del sistema y su dependencia del manejo actual (aporte de agua artificialmente). Este hallazgo es de conocimiento y previo al acuerdo, al igual que la calidad y cantidad de agua ingresada al sistema proveniente del PH-22, por lo que resulta esencial la continuidad del riego y la implementación de la Medida 17, cuyo propósito es contribuir a la mantención de los servicios ecosistémicos del lugar.

Otra de las oportunidades identificadas se focalizó en cómo asegurar la operación continua del generador que soporta el funcionamiento del SRA. En este sentido, Escondida | BHP está desarrollando diferentes estrategias para asegurar la operatividad constante del sistema, las cuales fueron compartidas con la MGSA. Entre ellas, destacan el abastecimiento continuo de combustible y la energización futura del pozo que alimenta el SRA, además de un sistema de respaldo y contingencia.

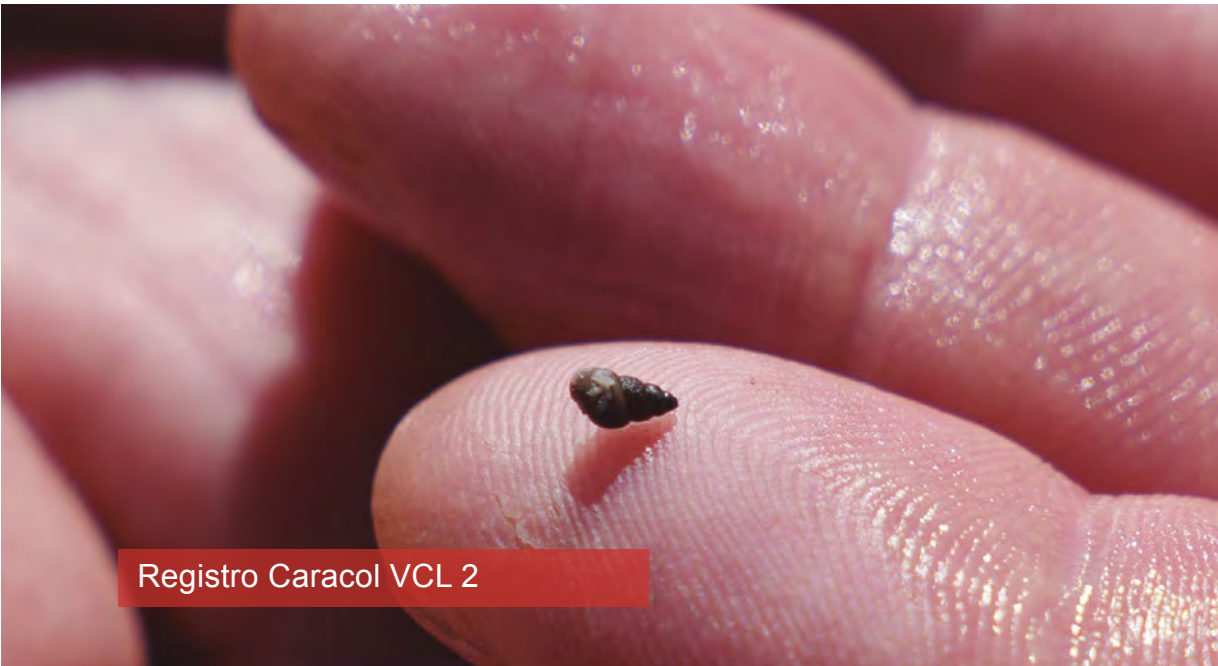
Registro Caracol VCL 2

En los recorridos realizados por los sistemas, se encontraron indicios de actividad de avifauna característica de la zona. En el VCL 3 los participantes visualizaron nidos de flamencos abandonados, algunos fragmentos de huevos y restos de ejemplares que no se desarrollaron que permanecen en el sector. Estos registros corresponden a periodos de años anteriores (temporada 2022 - 2023 hacia atrás) ya que en la temporada 2023 - 2024 no hubo registros de procesos reproductivos exitosos conforme a los monitoreos realizados por Escondida con participación de la comunidad. De igual forma, se lograron observar ejemplares de caracoles en el VCL 2, los cuales han sido identificados históricamente en el sector. Ambas evidencias ya habían sido informadas previamente a las entidades ejecutoras de las medidas y a la Mesa Técnica, lo que ha sido corroborado durante las diferentes campañas de terreno en el marco de la ejecución del Acuerdo Conciliatorio.

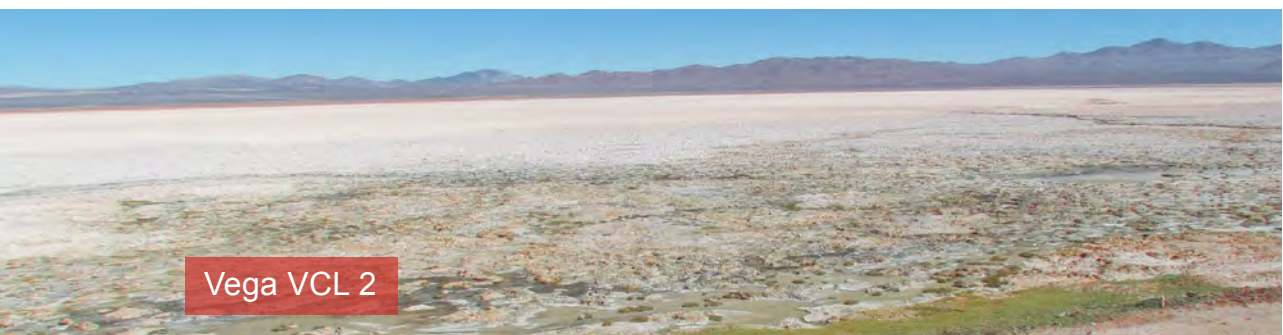
Tabla de datos colectados en terreno

Dentro de las actividades ejecutadas por los representantes de las Mesas (Técnica y de Gobernanza), se realizaron mediciones en terreno de algunas variables del agua (conductividad, oxígeno, temperatura, pH y porcentaje de saturación de oxígeno), con el objetivo de conocer las características del agua suministrada. Por ejemplo, se verificó que la conductividad eléctrica permanece dentro de los rangos históricos monitoreados.

En el VCL 2, las muestras se tomaron en las zonas de descarga y de zanja, mientras que en el VCL 3, las mediciones corresponden a los sectores de recarga artificial y en el aforo del canal.
